Tragödie in Genua

| Hintergrundstory

43 Tote, ein gigantischer Trümmernberg und ein lahmgelegter Fernverkehr – das ist die Bilanz eines der schrecklichsten Unglücke in der Geschichte des Brückenbaus. Umso tragischer daran ist, dass der Brücke offenbar von Anfang an Konstruktionsmängel anhafteten und ihre Unterhaltung unzureichend war

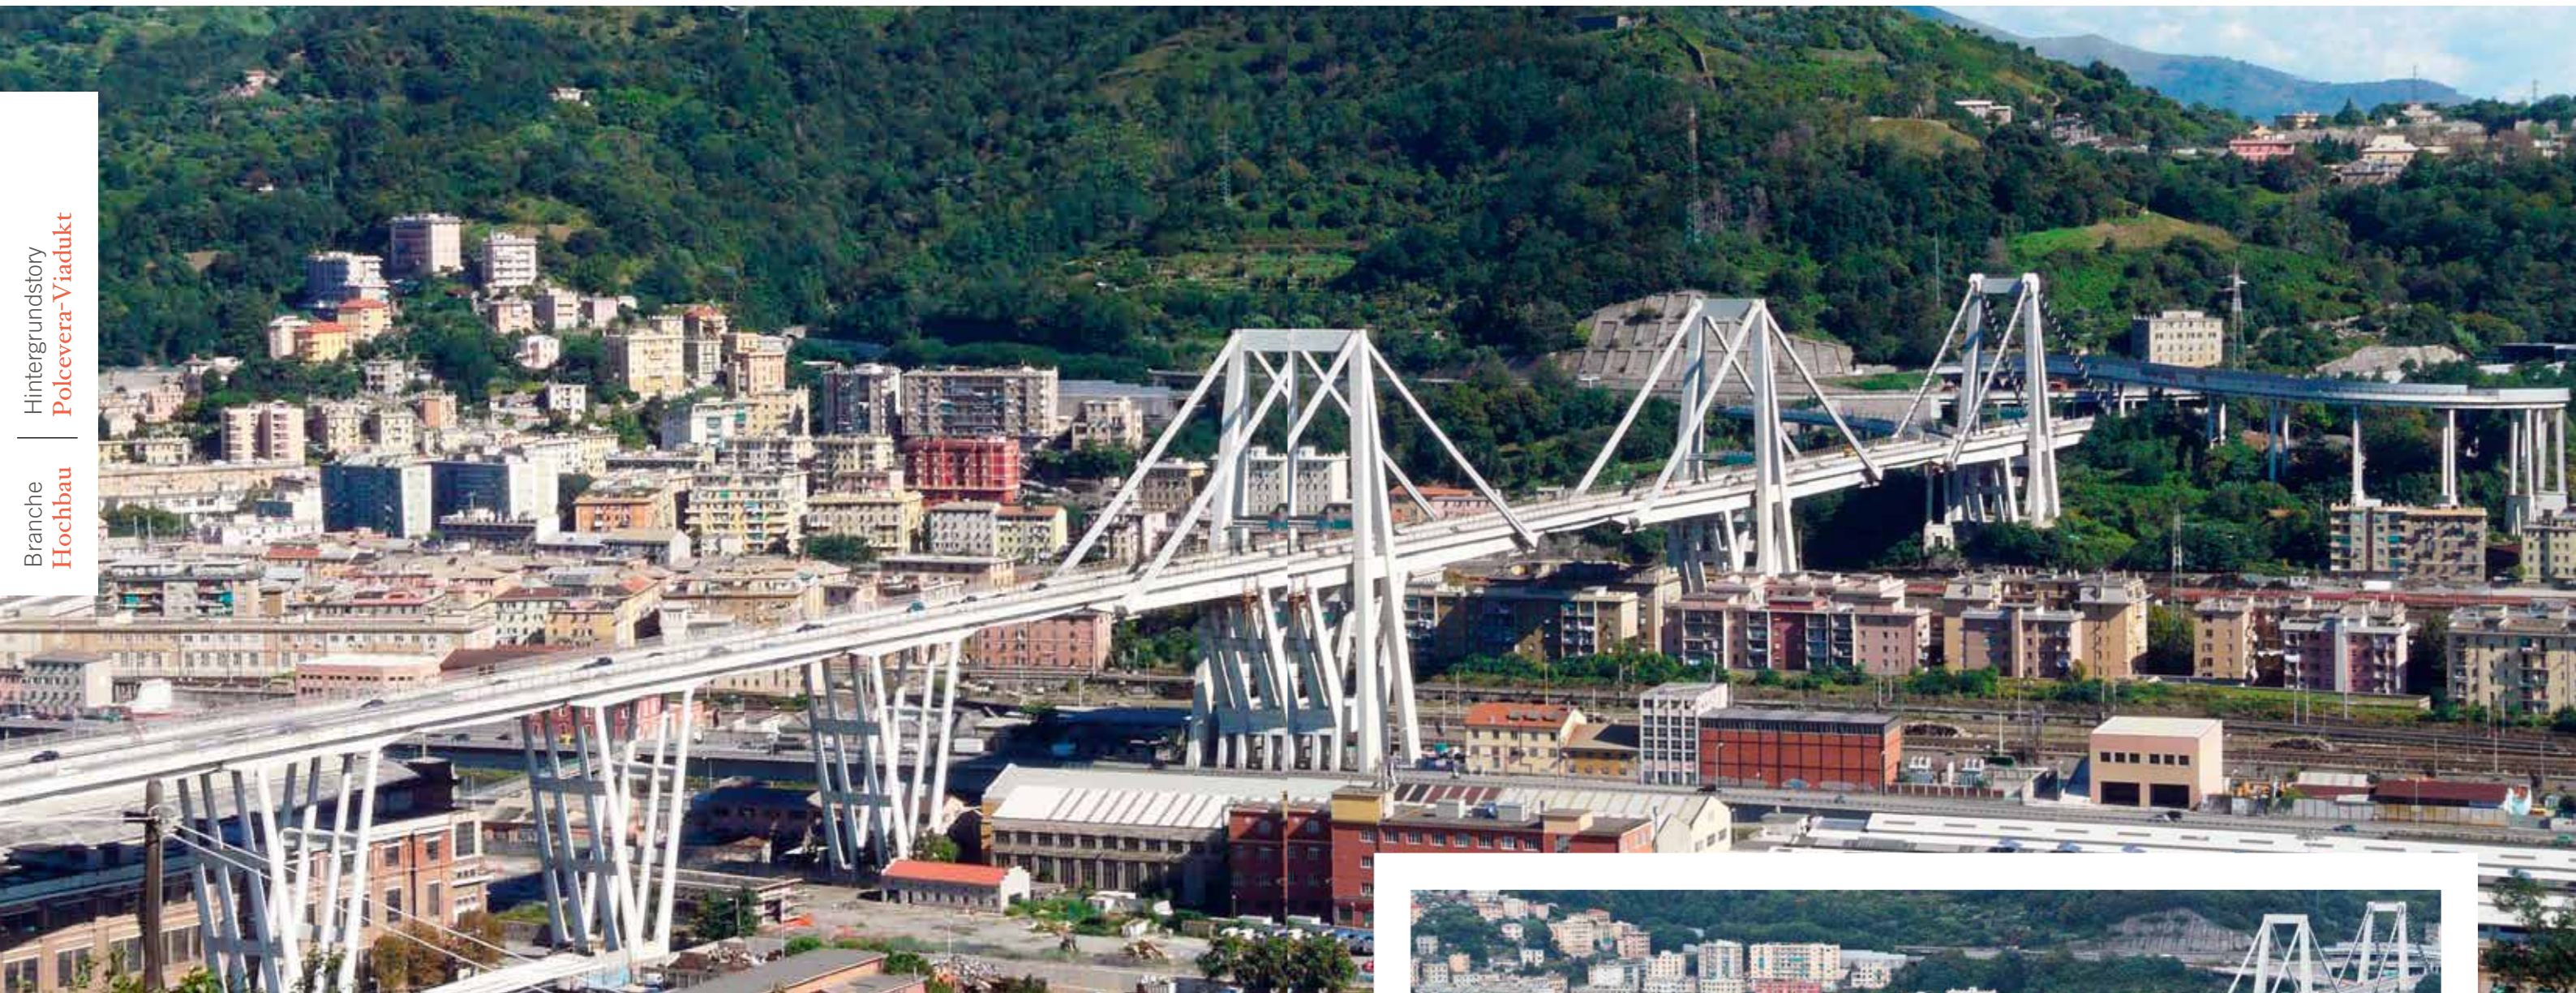
Das Polcevera-Viadukt wurde umgangssprachlich zumeist nach seinem Erbauer Morandi-Brücke genannt

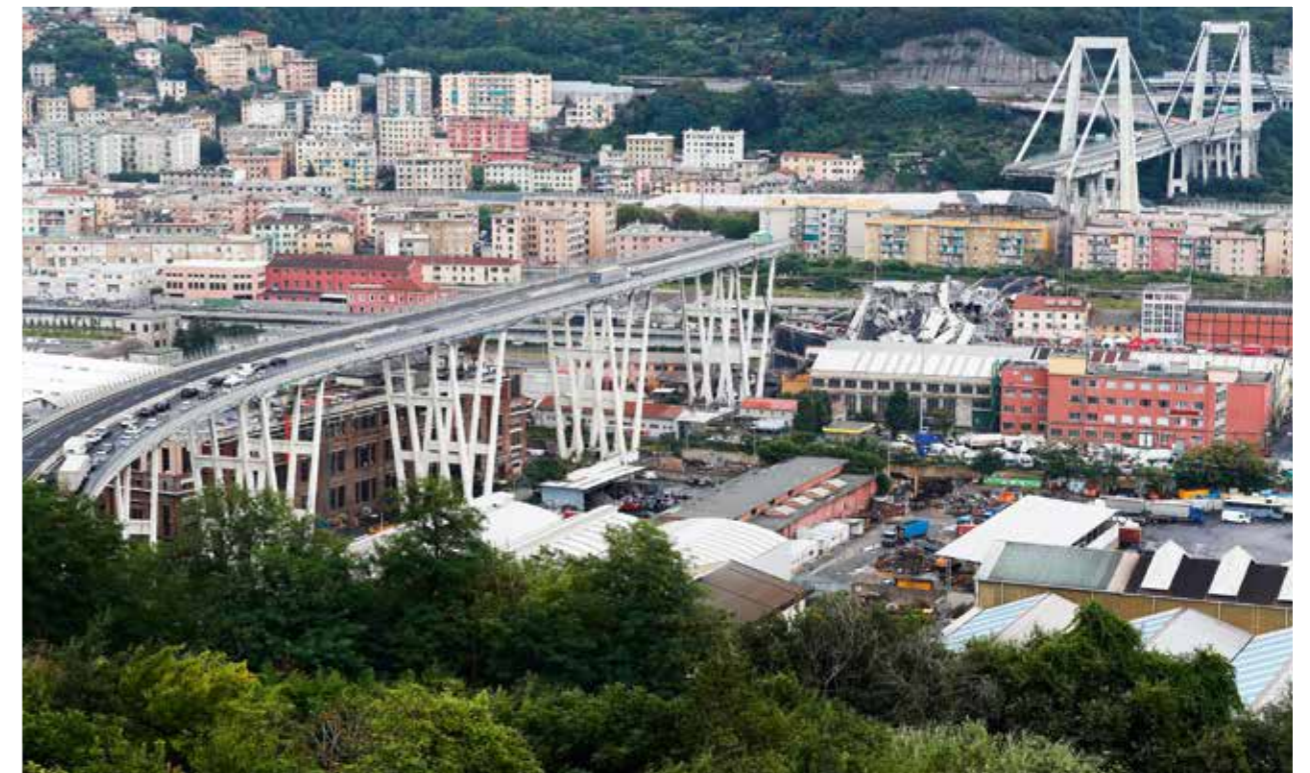
Das westliche Hauptfeld ist eingestürzt und riss bei der Havarie die benachbarten Einhängeträger mit in die Tiefe

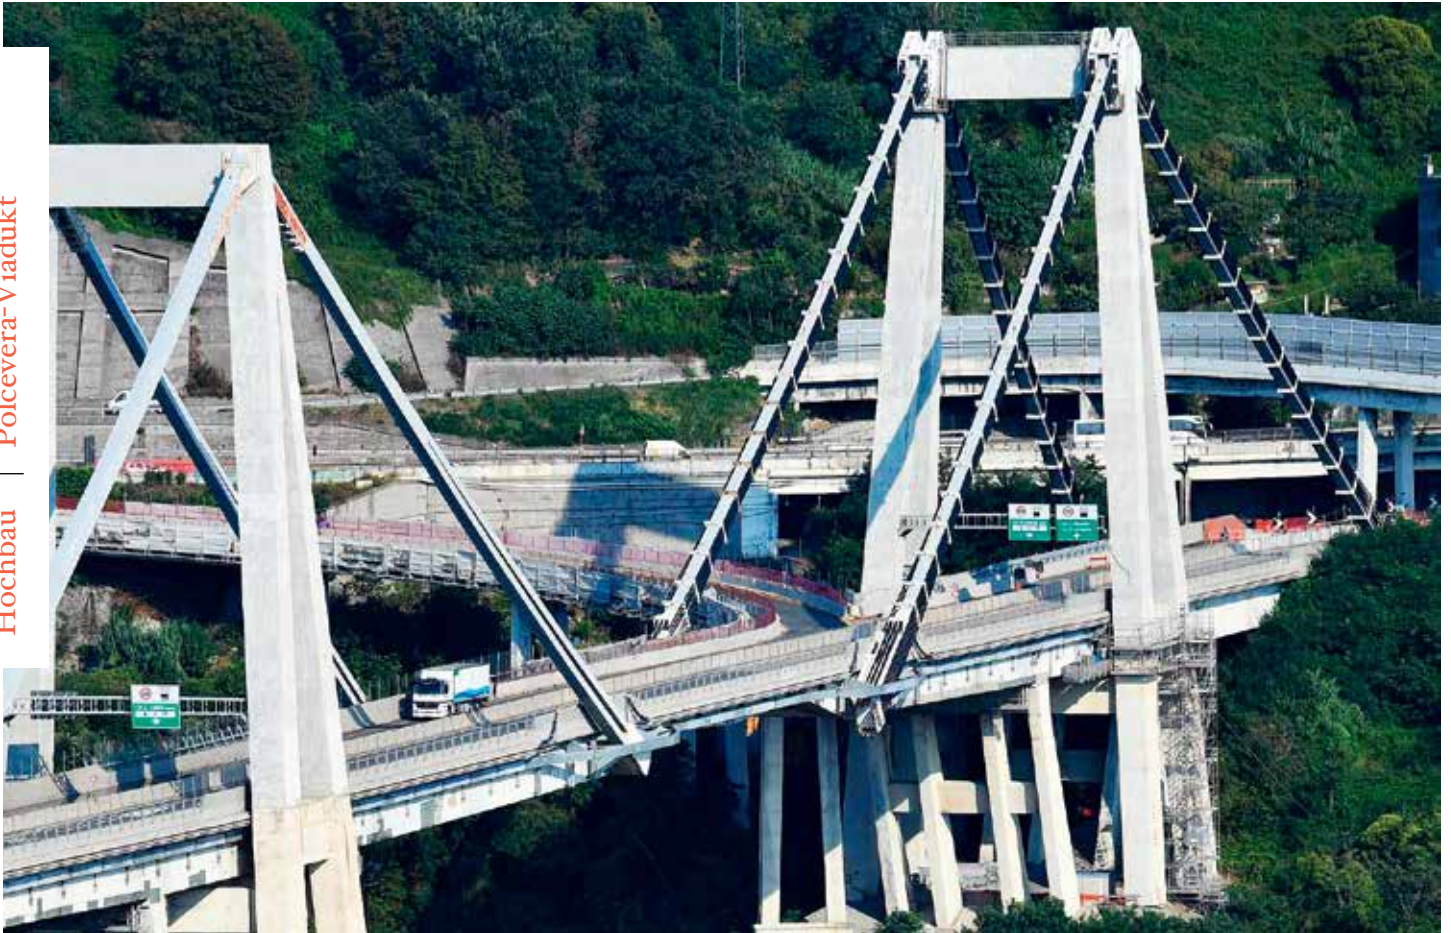
Rechts im Bild das östliche Brückenfeld mit an der Ummantelung der Schrägseile angebrachten zusätzlichen Trageilen

am östlichen Pylon sollten endoskopische Sichtkontrollen erbringen,

die dann prompt eine starke Schädigung durch Rost ergaben. Das führte dazu, dass

Im Zuge der nächsten Überholung der Brücke die betreffenden Betonstäbe durch außen angebrachte zusätzliche

Spannseile verstärkt wurden.

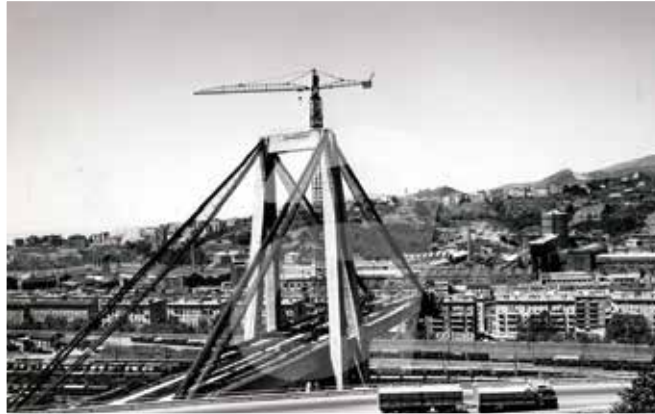
Der Ostpylon mit noch nicht ummantelten Tragseilen

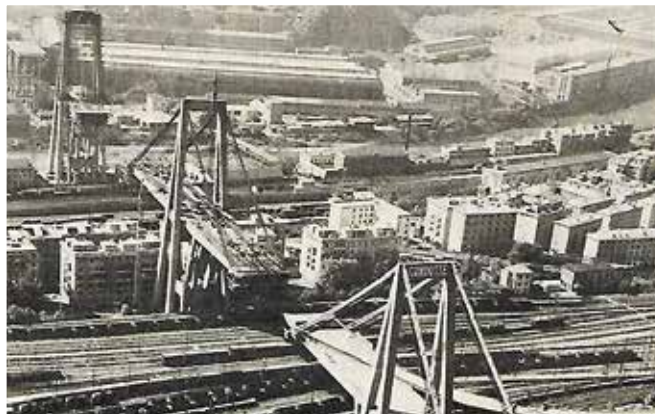
Die Morandi-Brücke bestand aus drei eigenständigen Feldern
